YAPISAL KABLOLAMA HATALARINA KISA BİR BAKIŞ

Hazırlayan: H.Tayfun AYIK
tayik@provisbilisim.com

KABLO ÇEKİM HATALARI

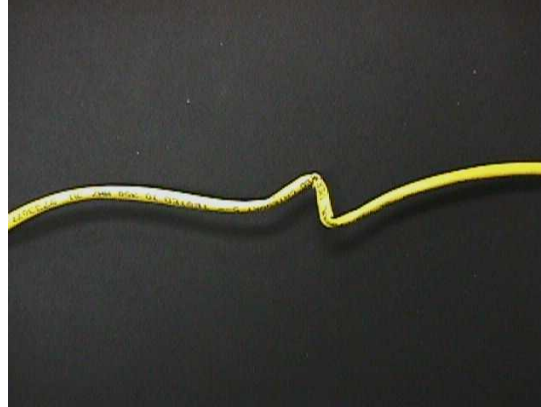
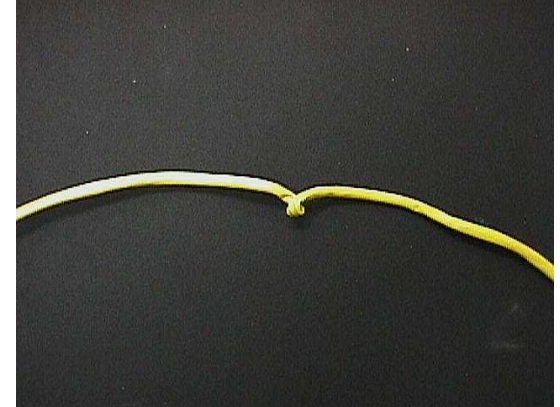
Kablonun çekimi sırasında “kuş gözü” tabir edilen bükülmesi kablonun zedelenmesine neden olan bir hata

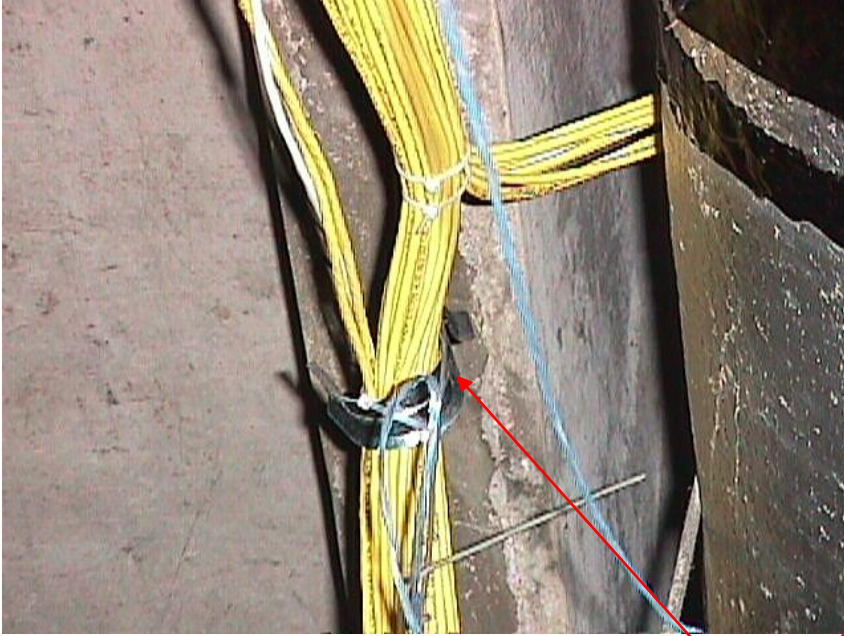
Şaftan geçen kabloların korumaya alınmadan çekilmesi, resimler buna örnektir, bu resimlerde olduğu gibi yapılmış kablolamada hatalardan biri kabloların PVC spiral ile korunmadan her türde tehdit'e açık olarak geliş güzel bir takım noktalardan bağlanmış olması ayrıca ilerde buradan tekrar kablo çekilecek ise bu durum düşünülmeden bir altyapı oluşturulmadan yapılacak işlere kötü kablolama zemini hazırlamaktadır.
